**Oszkó község településképinek védelméről szóló 12/2019.(XII.15.) önkormányzati rendelet módosításáról**

**ÉPÍTÉSZETI SZAKVÉLEMÉNY**  
**JAVASLAT HELYI VÉDELEMRE**  
**AZ OSZKÓI SZŐLŐHEGYEN LÉVŐ ÉPÜLETEK KÖRÉBŐL**

2024. május

**FELMÉRÉSI ADATLAP**  
Présház helyi védelméhez az oszkói szőlőhegyen

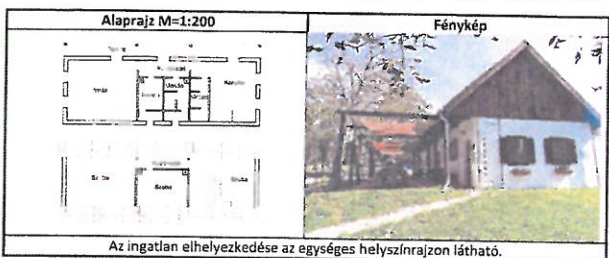
| Sorszám | Helyrajzi szám | Tulajdonos | Dátum |
|---|---|---|---|
| 2 | 1011 | Hegypásztor Kőr Oszkó | 2023.szeptember |

Pásztor szállás

| Falazat típusa | Falazat állapota |
|---|---|
| paticsfal | x szerkezet jó, vakolat javítandó |

| Héjazat típusa | Tető állapota |
|---|---|
| zsúpfedés taposott gerinccel | x szerkezet jó, héjazat javítandó |

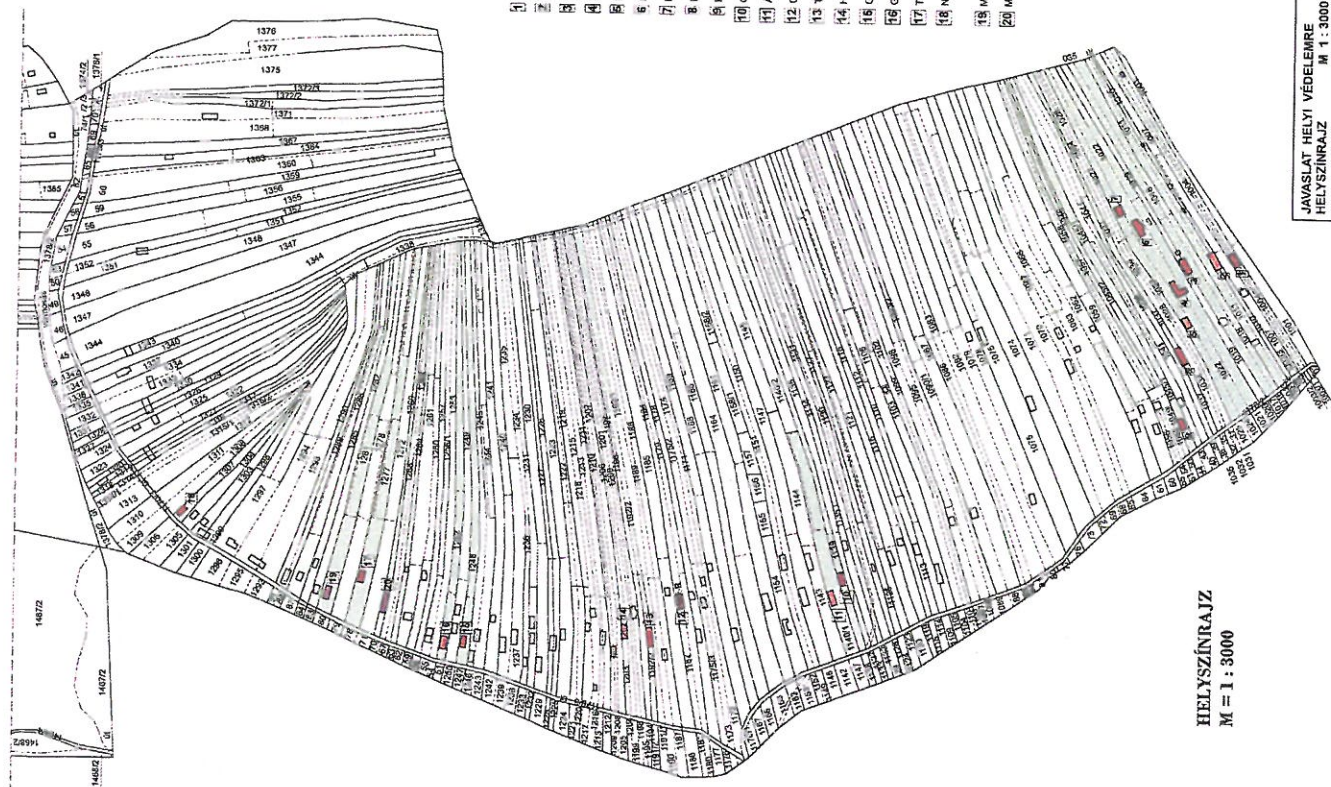
HELYSZÍNRAJZ  
M = 1 : 3000

- 1. Hegypalota Kör Cserepos pinco
- 2. Hegypalota Kör Aszajlak
- 3. Hegypalota Kör Tóhalas pinco
- 4. Hegypalota Kör Geméles pinco
- 5. Hegypalota Kör Felsőlak
- 6. Hegypalota Kör Tótes patta
- 7. Hegypalota Kör Nyírtó patta
- 8. Hegypalota Kör Aszajlak
- 9. Kovács Állás
- 10. Gerecsér pinco
- 11. Ágoston pinco
- 12. Csiza pinco
- 13. Tanczos pinco
- 14. Huskann pinco
- 15. Garamszegi Kézdő
- 16. Garamszegi Kézdő
- 17. Teglis Iskolánk
- 18. Nagy Róbert
- 19. Mámélek pinco Szászok Gyűlése
- 20. Mámélek pinco Rátev Gergő
